Tömegközlekedési eszközök környezetterhelési problémái

Tájékoztató anyag

Készítette: Kendi Zsolt (ÁK52 civilszervezet)

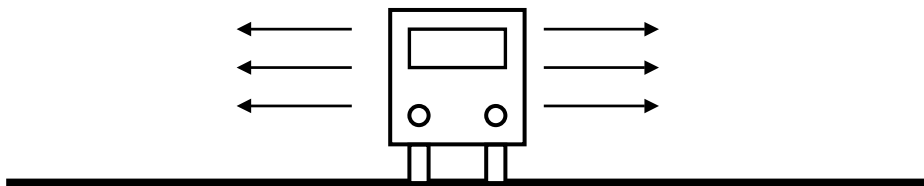
Ezen túl a hatást mag az épített környezet (akár jelentősen) is fokozhatja. Az ideális helyzetet a következő ábra mutatja:

Mivel a jármű környezetében nincs olyan objektum amelyet környezetterhelése zavarna, ezért akadályba nem ütközik és bizonyos távolság után elenyésszik. Ez általánosságokban igaz a fent felsorolt mindhárom terhelési formára.

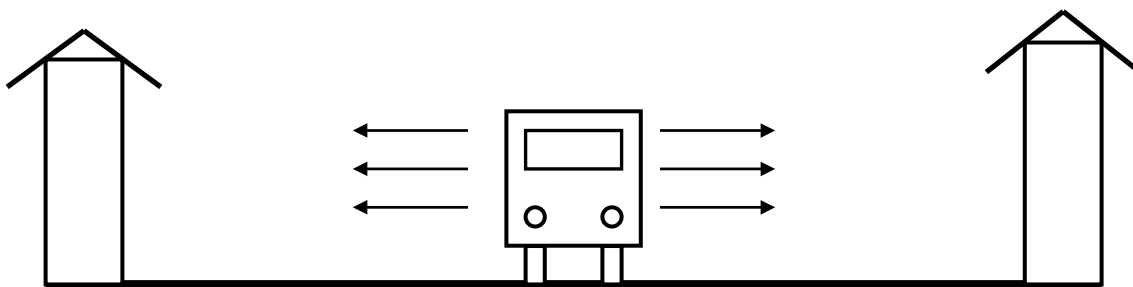
Elfogadható helyzetnek minősül ha a jármű közvetlen közelében nincs zavartatott objektum, de távolabb kis mértékben érvényesül a környezetterhelés hatása:

Ekkor a terhelés ugyan eléri a zavartatott objektumot, de nem tud erősítő hatás kialakulni.

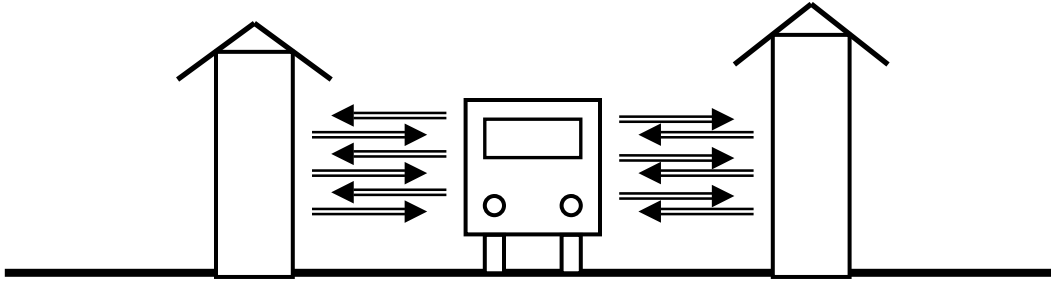
Ha a zavartatott objektumok túlságosan közel helyezkednek el a járműhöz akkor van igazán nagy probléma:

Az 1 és 3 terhelésfajtára az ábrán is jól érzékelhető, hogy a környezetterhelés nem csak közvetlen közletről hat a zavart objektumokra, de azokról visszaverődve felerősödik és további terhelést okoz. A 2-es terhelésfajtánál pedig a károsanyag nem tud eloszlni, hanem koncentrálnódik az zavart objektumokkal határolt térségben.
